**Propuesta de mejoramiento del camino vecinal, ruta: AN - 580,
tramo puente Quitaracsa – Sicsibamba - Coricay - Ancash -
2019**

TESIS PARA OBTENER EL TÍTULO PROFESIONAL DE:

Infraestructura vial

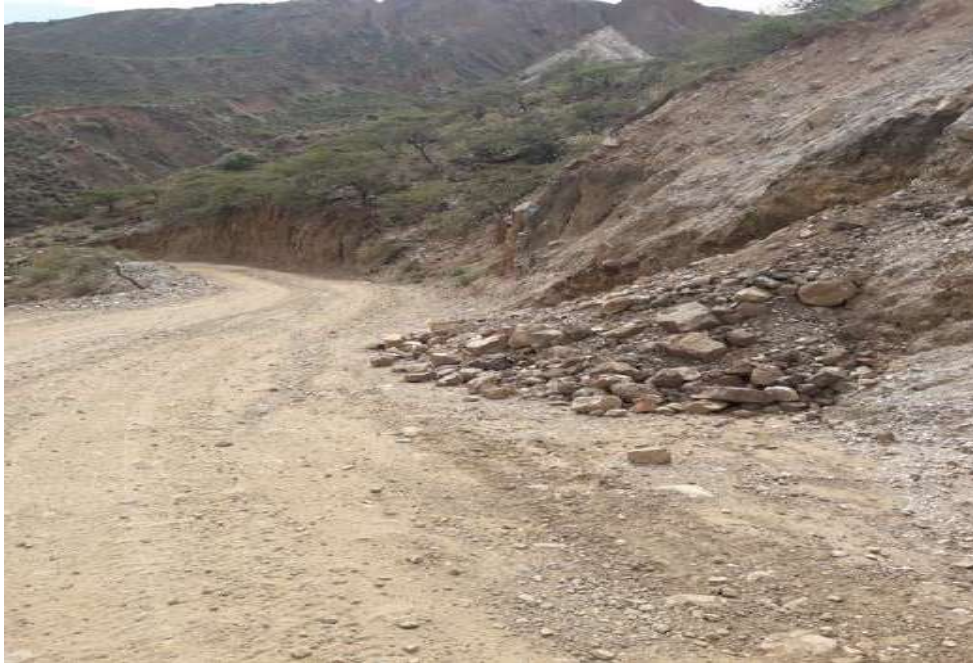
FOTOGRAFÍA 1: *deslizamiento de talud en relleno en Km 3+800*

(Estado de la carretera actual)

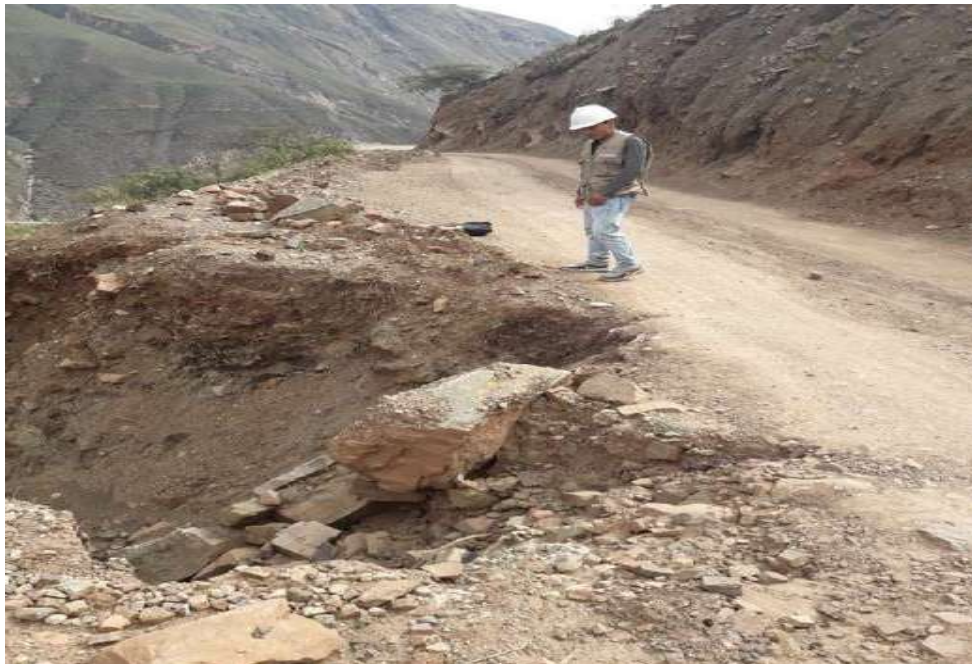
FOTOGRAFÍA 2: *Deslizamiento de talud en corte en Km 3+200*

(Estado de la carretera actual)

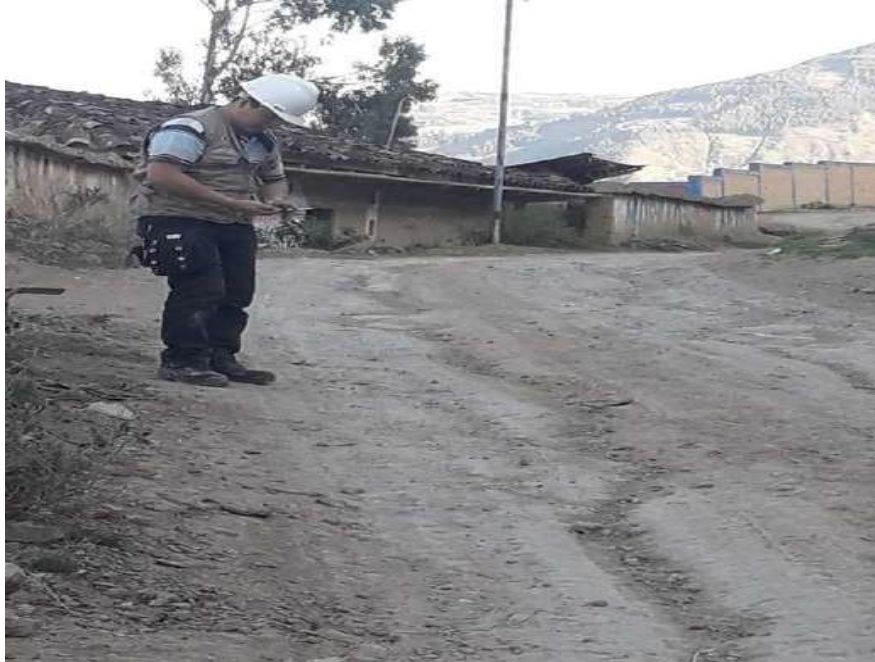
FOTOGRAFÍA 3: *desgaste de la carretera por uso 10+200km*
(Estado de la carretera actual)

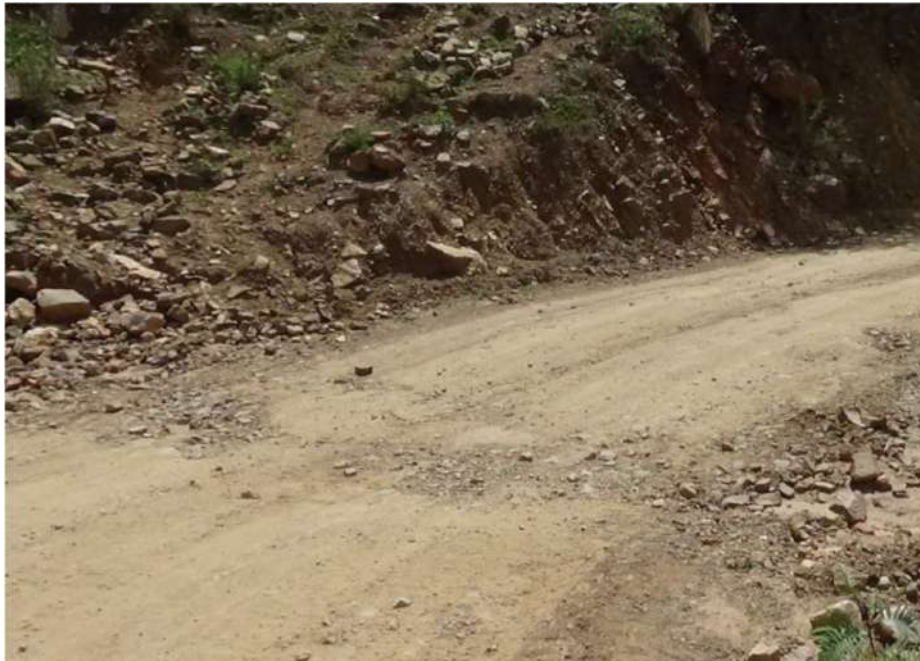
FOTOGRAFÍA 5: *Baden ubicado en la progresiva km.: 1+050, parcialmente colmatado.*

(Estado de la carretera actual)

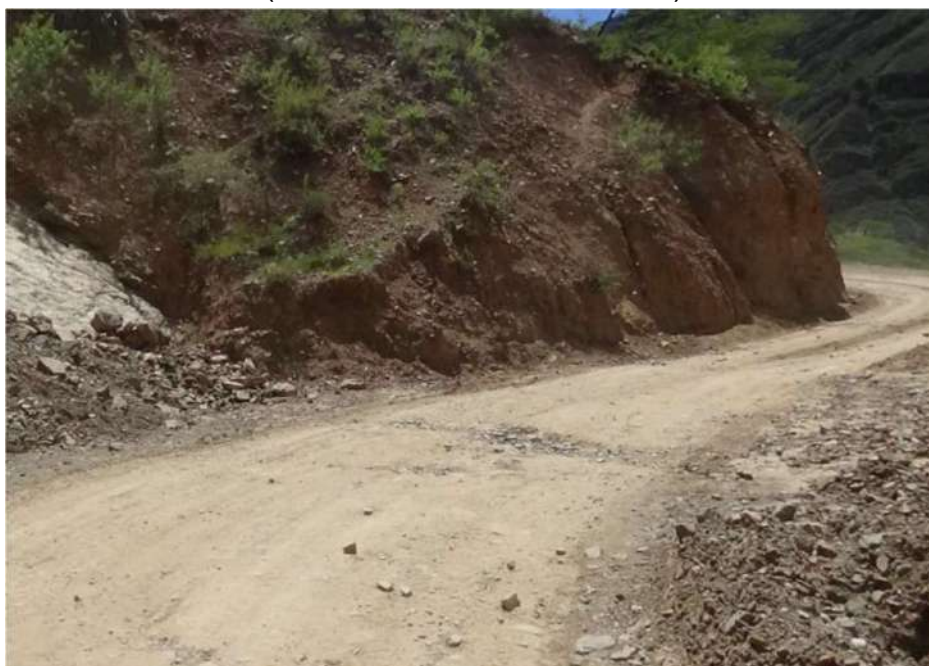
FOTOGRAFÍA 6: *Baden ubicado en la progresiva km.: 1+500, parcialmente colmatado.*

(Estado de la carretera actual)

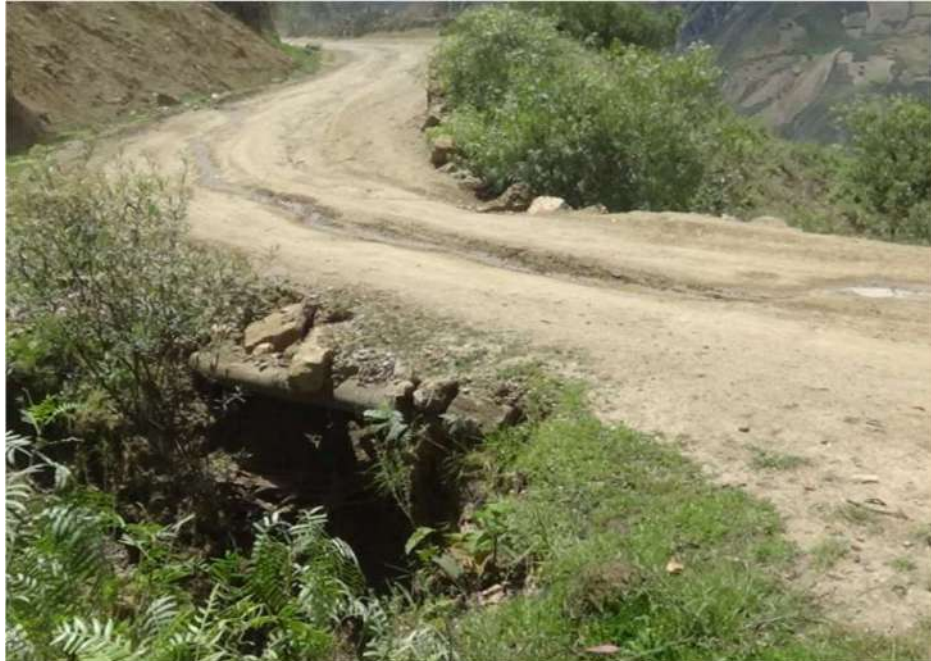
FOTOGRAFÍA 7: *Alcantarilla ubicado en la progresiva km.: 8+385, parcialmente obstruida.*

(Estado de la carretera actual)
